ENERGIUTREDNING SÖRGÅRDEN SÄMFÄLLIGHETFÖRENING

Sörgårdens samfällighetsförening

Uppsala 2023-03-03

Projekt: Energiutredning

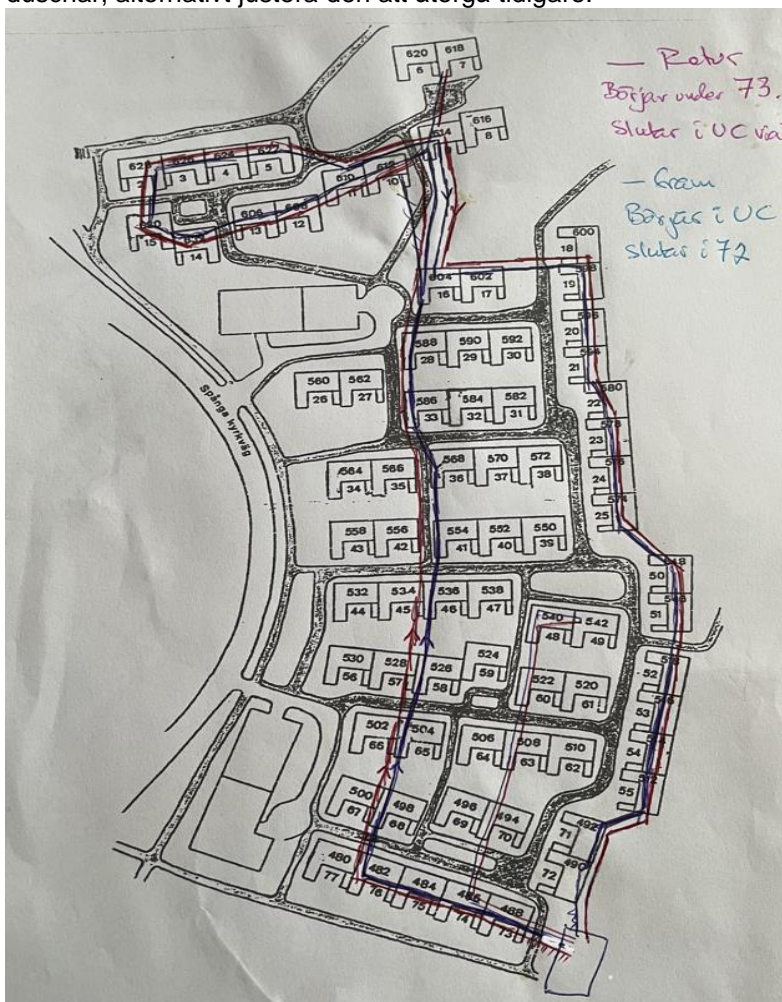
BILD 1 VS SKISS

All fjärrvärme går till uppvärmning av bostäder via värmesekundär (VS) eller varmvatten och varmvattencirkulation (VV/VVC), samt till förluster i distributionssystemet. VS systemet har en annorlunda uppbyggnad än vad som är vanligt förekommande. Systemet utgår med en tilloppsledning till första byggnaden. I den första byggnaden startar sedan returen. Returen följer tilloppet till den sista byggnaden, där tilloppet sedan tar slut och endast returen återför värmevatten till undercentralen. Detta gör att när man står i undercentralen och tittar på kulvert som lämnar UC så går endast värmen ut på ett rör och kommer tillbaka i ett annat rör. Det finns två system med värme som utgår från UC. Där ett system tar den stora mängden bostäder, slingan går runt hela området. Sen finns det en mindre slinga som förser en del byggnader som ligger innanför den stora matningen. Det ligger en nattsänkning i styranläggningen jag rekommenderar er att ta bort den, då den kan späda på effektbehovet på morgonen när alla duschar, alternativt justera den att återgå tidigare.

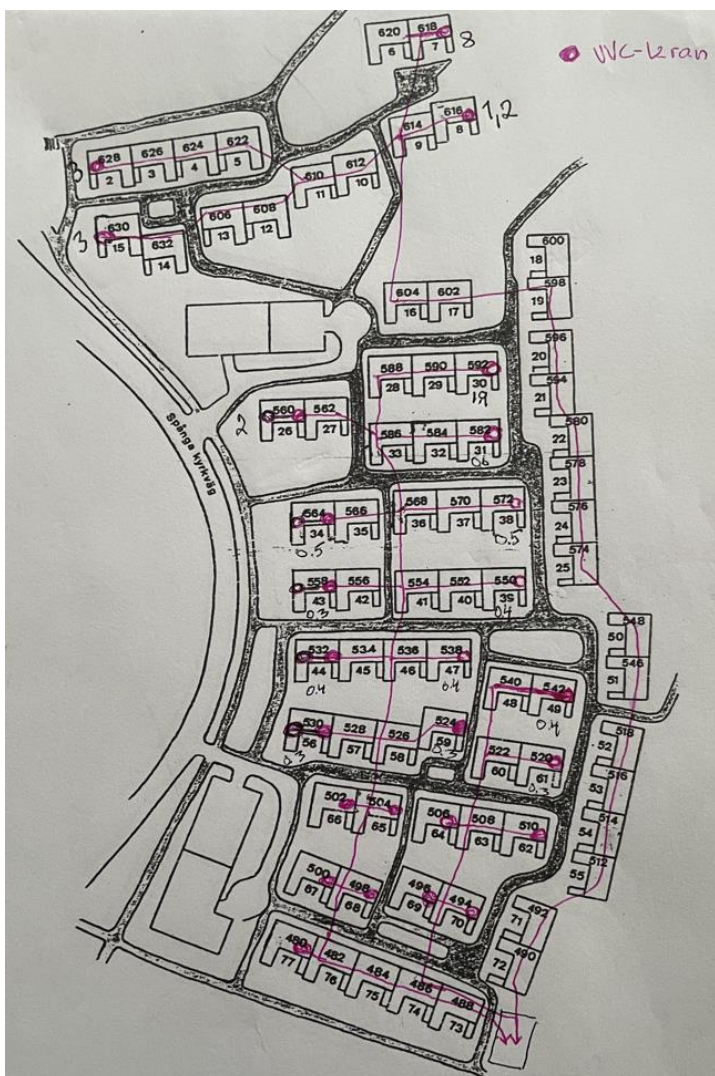
BILD 2 VVC SKISS

Bostäderna får varmvatten från UC, där vattnet värms upp med hjälp av fjärrvärme. Kallvatten kommer in i undercentralen och passerar en vvx där det värme upp till cirka 55–60 C. Detta vatten kallas för varmvatten och fördelas ut via kulvert till alla bostäder. För att det inte skall ta lång tid att få fram varmvatten på morgonen innan alla har börjat spola så finns en varmvattencirkulation. Denna ledning tar ett mindre flöde från varje bostads varmvatten, och för med hjälp av en pump tillbaka det till undercentralen där vattnet värms upp till varmvattentemperatur igen. Detta system håller samma temperatur året om, effekten på detta är mycket mindre än värmesekundär men det har många drifttimmar. Varmvattnet är samisolerat med värmesekundär på vissa ställen, detta är inte att rekommendera då VS står still cirka 1000 h per år under sommaren.

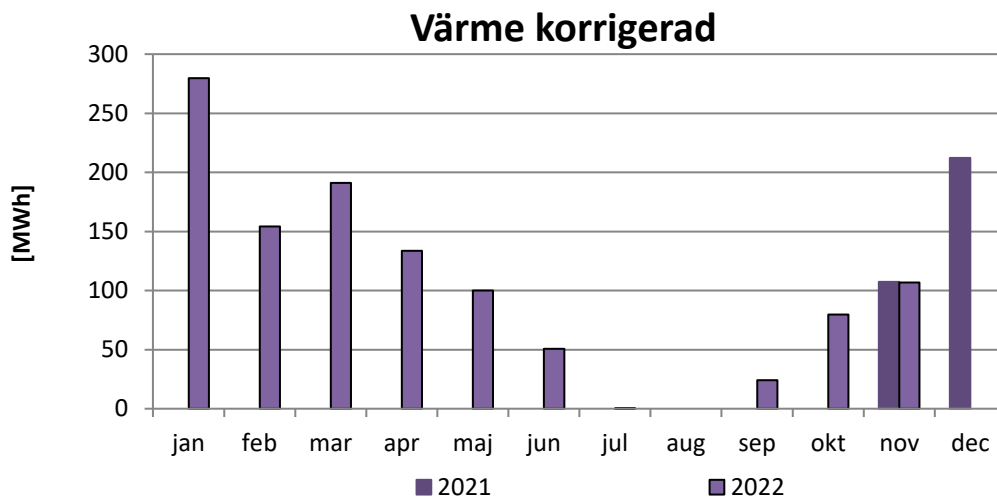
Diagram 2 Normalårskorrigerad värmeanvändning

I diagram 2 så ser man den korrigerade värmeanvändning för alla bostäder i Sörgården. I denna har varmvatten och VVC tagits bort och sedan har energin normalårskorrigerats för att få fram en jämförbar energi. Det vi kan se i diagrammet är att värmeavstängning kan nog styras lite tidigare på utetemperatur med avseende på att det gick en del energi i juni. December 2021 var en kall december till skillnad mot januari 2022 som var varmare än genomsnittet, detta syns inte riktigt i statistiken, men ändringar kan ha gjort i december för att få ut mer värme som sedan hängde kvar in i januari.

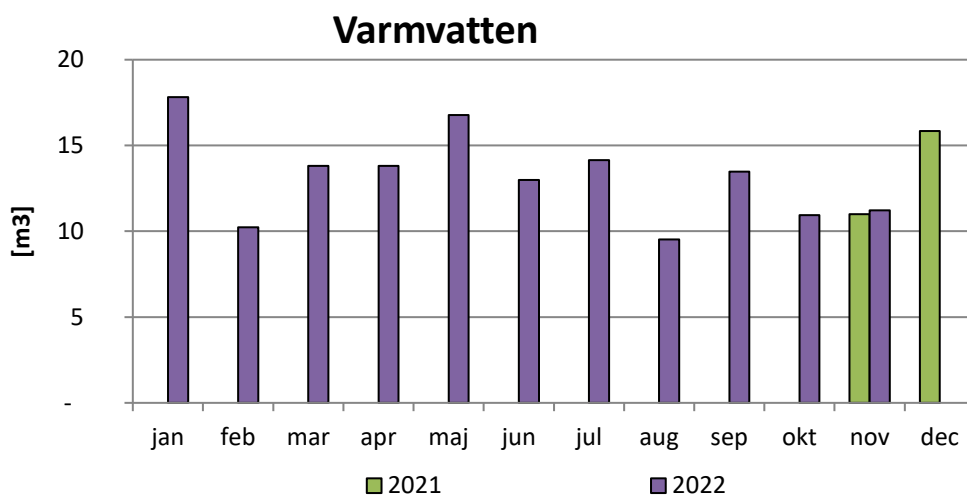
DIAGRAM 3 VARMVATTEN

Varmvattenanvändningen är relativt jämn, skulle kanske kunna ligga lägre på sommaren men det beror på hur många som är borta under den varma perioden och inte använder sitt varmvatten. VVC bedöms vara cirka 20 MWh per månad som går kontinuerligt. Det motsvarar en effekt på cirka 20 kW, effekten varierar då den har större förluster mot VS vissa perioder.

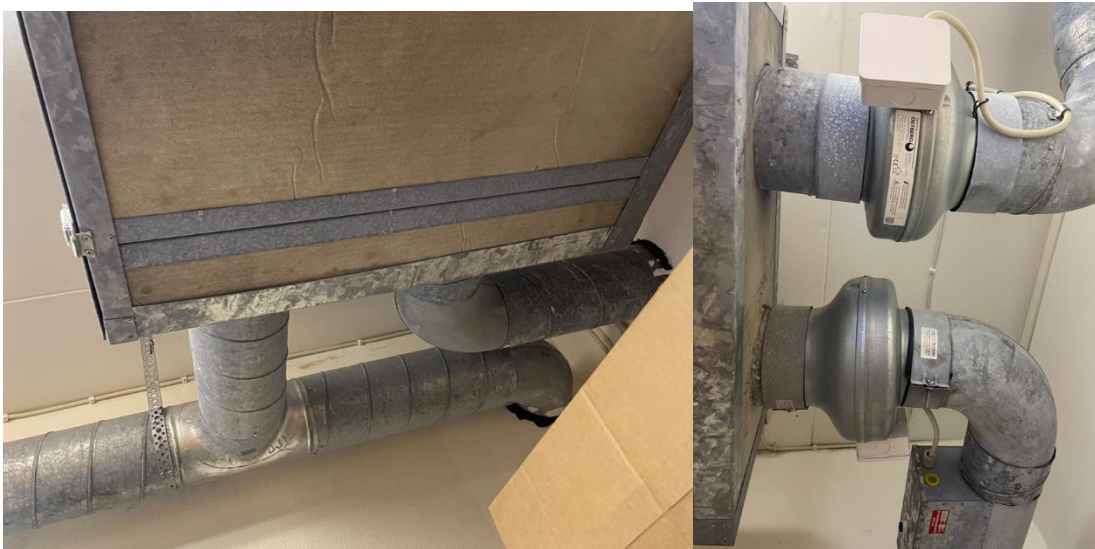
BILD 3 VENTILATION LOKAL

I lokalen så sitter det ett äldre FTX aggregat med relativt nya fläktar, det är en korsströmsvärmväxlare. Anmärkningsvärt är att elvärmen sitter på utluften och inte på luften in. Detta sänker troligtvis återvinningsgraden då den bygger på skillnaden i temperatur för att överföra värmen. Detta aggregat bör bytas ut och det finns en föreslagen åtgärd på detta. Den går med halvfart dygnet om och full fart när man är i lokalen. Vid byte till ett nyare aggregat med bättre styr kan man ha flera nivåer med bättre styr för att ytterligare spara energi men ändå ha en bra inomhusmiljö.

Nuvarande status: nu sitter det ett ventilations aggregat från när byggnaden byggdes, denna har låg verkningsgrad och styrningen är av äldre modell.

Åtgärdsförslag: Bytt aggregatet mot en ny modell med inbyggd styr och komplettera med närvarostyrning på lokalen så att man kan ha den på grundflöde dagtid med antingen en närvaroforcering eller en kvalitetgivare som forcerar. Den är bedömd att gå lågfart all övrig tid och forcering 250 h per år.

Åtg 1	Byte av ventilationsaggregat till föreningslokal
Investering:	43 tkr
Energibesparing:	3 MWh/år
Minskning av CO2:	0 ton/år
Återbetalningstid:	8 år
LCP	49 100 kr

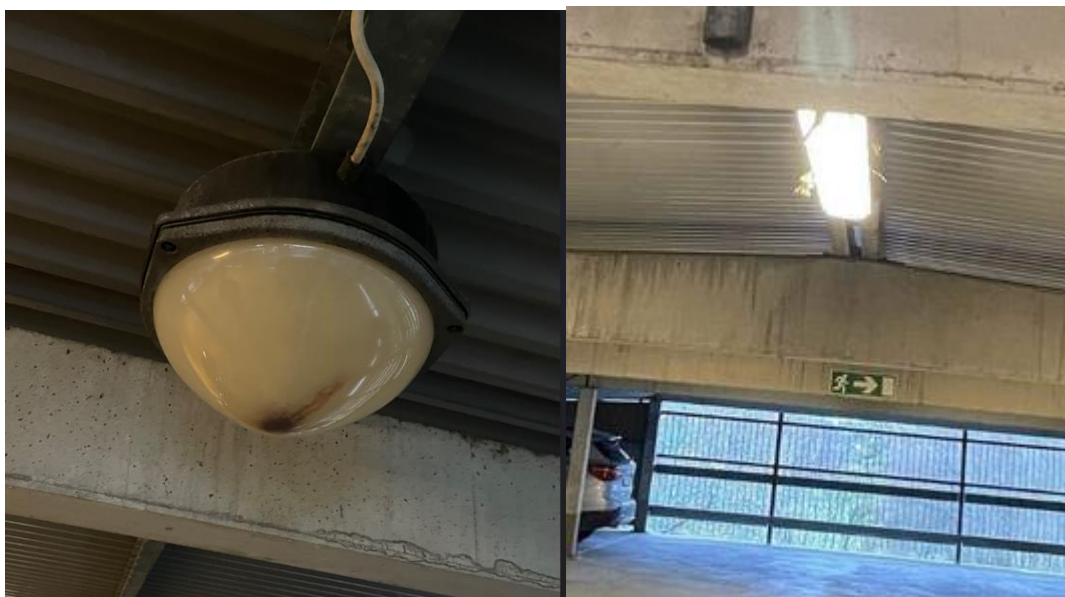
BILD 4 OCH 5 BELYSNING GARAGE

Belysningsstolparna har LED belysning i sig och bedöms inte minska energianvändningen så mycket vid ett byte utan är mer en underhållsåtgärd. I garagen sitter två olika typer av belysning, en äldre armatur med utbytt ljuskälla som är effektiv men armaturen har nog inte en så hög genomsläpplighet för ljus. Det sitter även lysrör, dessa är av modell T8 och det finns en åtgärd på att byta ut dem då de kommer att fasas ut och drar relativt mycket energi, men det sitter en bra styrning vilket gör att de inte lyser mer än de behöver. Det sitter en äldre armatur vid entré till garagen men med en utbytt ljuskälla.

Nuvarande status: Det sitter T8 belysning i garagen i mitten ovanför körbanan.

Åtgärdsförslag: Byt ut de 14 lysrören mot LED armaturer

Åtg 3	Byte av belysning i garage
Investering:	35 tkr
Energibesparing:	1 MWh/år
Minskning av CO2:	0 ton/år
Återbetalningstid:	9 år
LCP	25 700 kr
