ENERGIUTREDNING SÖRGÅRDEN SÄMFÄLLIGHETFÖRENING

Sörgårdens samfällighetsförening

Uppsala 2023-03-03

Projekt: Energiutredning

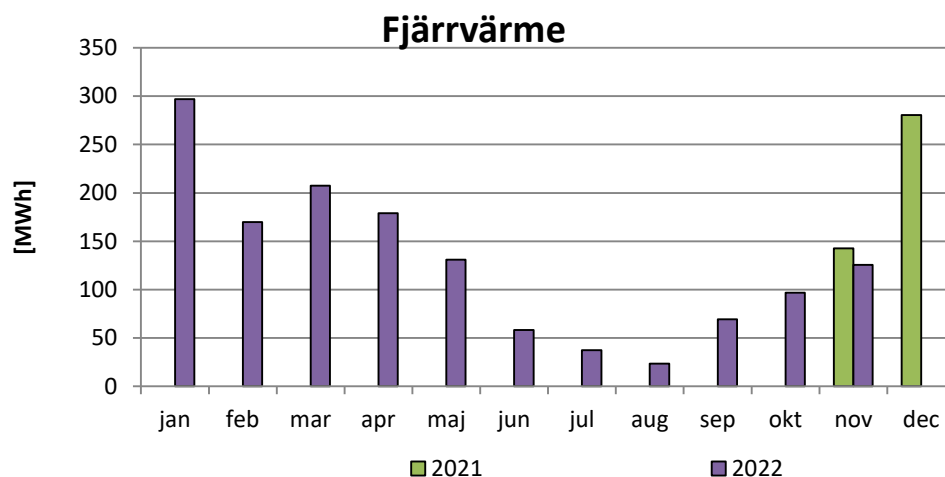
Diagram 1 Total energi

Den totala okorrigerade FJV-användningen för drygt ett år syns nedan, denna innehåller värme, varmvatten och VVC.
